RAPPORT D'ACTIVITES

**TRAVAUX DE REALISATION DE DEUX (02) FORAGES POSITIFS & EQUIPES DE
POMPES A MOTRICITE HUMAINE DANS LES COMMUNES DE TOUSSIANA ET DE
KAMPTI**

Janvier 2021

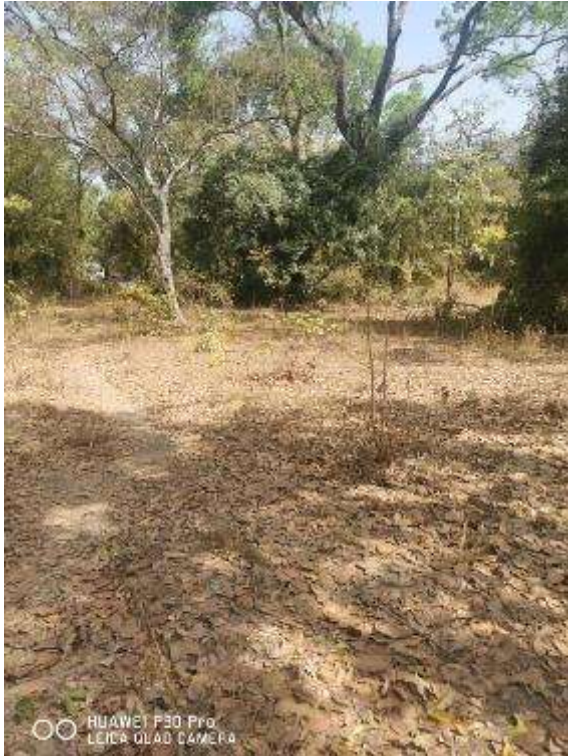
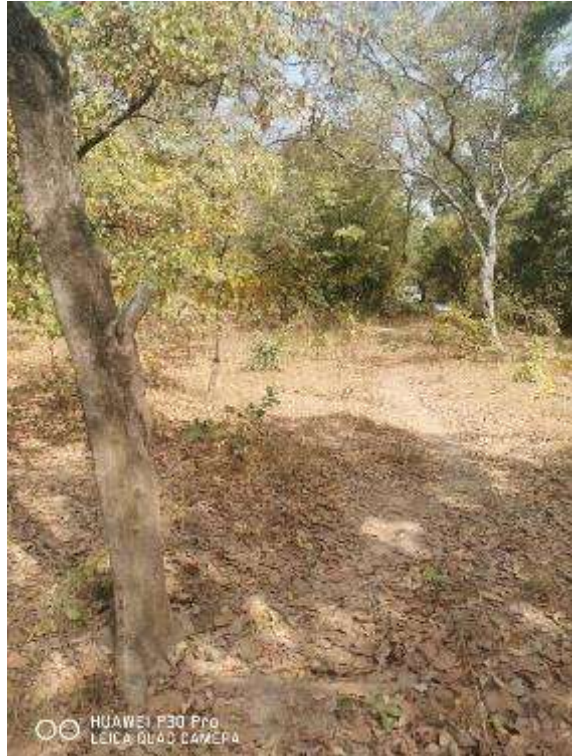
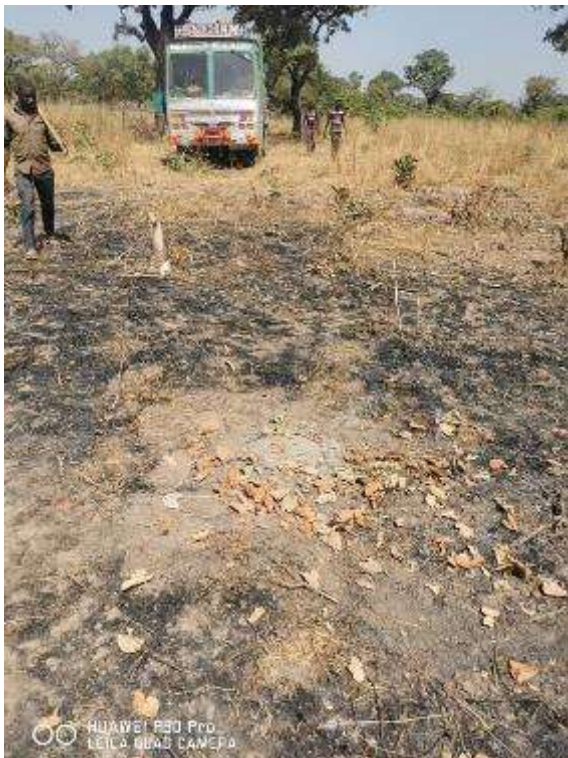
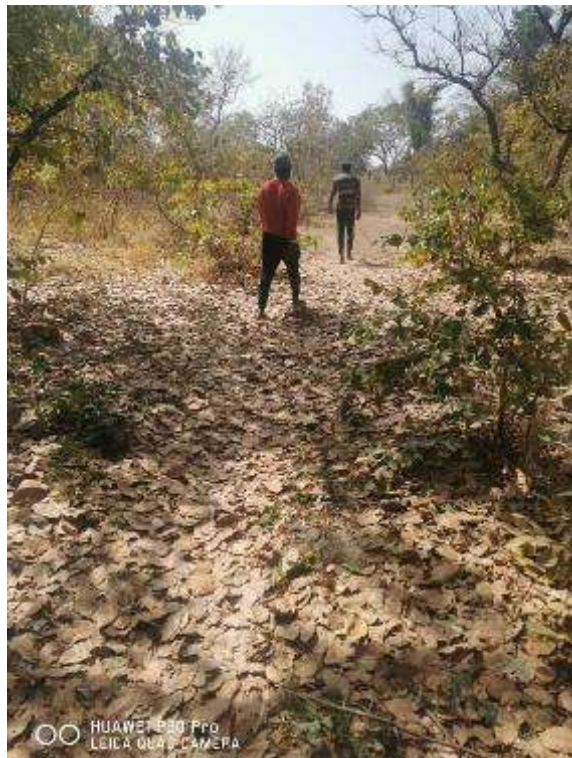
Illustration 1 : TOBINKORA, 29 Décembre 2020, matinée

Création de passage improvisée pour l'équipe de forage avec l'aide de la population.

Difficultés rencontrées en termes d'accessibilité sur le site de TOBINKORA à KAMPTI. Il s'agit notamment d'une savane relativement boisée qui empêche la foreuse de pouvoir manœuvrer pour passer. Mais fort heureusement les villageois ont apporté leur aide en coupant certains arbres pour permettre le passage de la foreuse et du camion transportant les tubages et le matériel divers.

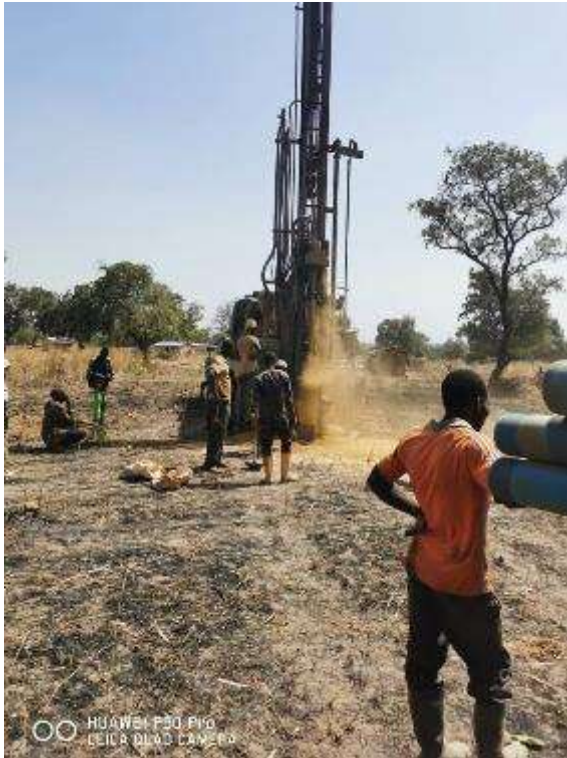
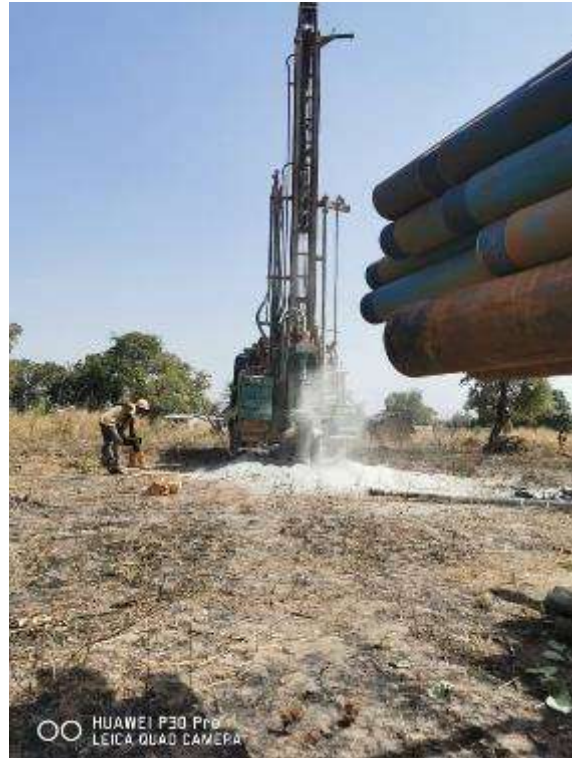
Illustration 2 : TOBINKORA, 29 Décembre 2020, après-midi

Opération de forage du trou avec le Tricônes ou Trillâmes pour les 40m premiers mètres (terrain tendre) et le Marteau Fond de Trou à air comprimé pour les 60 mètres suivants (terrain dur). L'eau jaillit à 85 m de profondeur vers 16h.

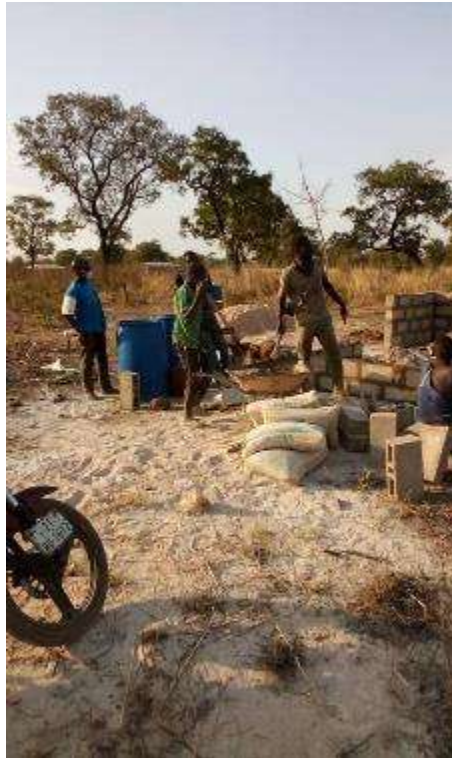
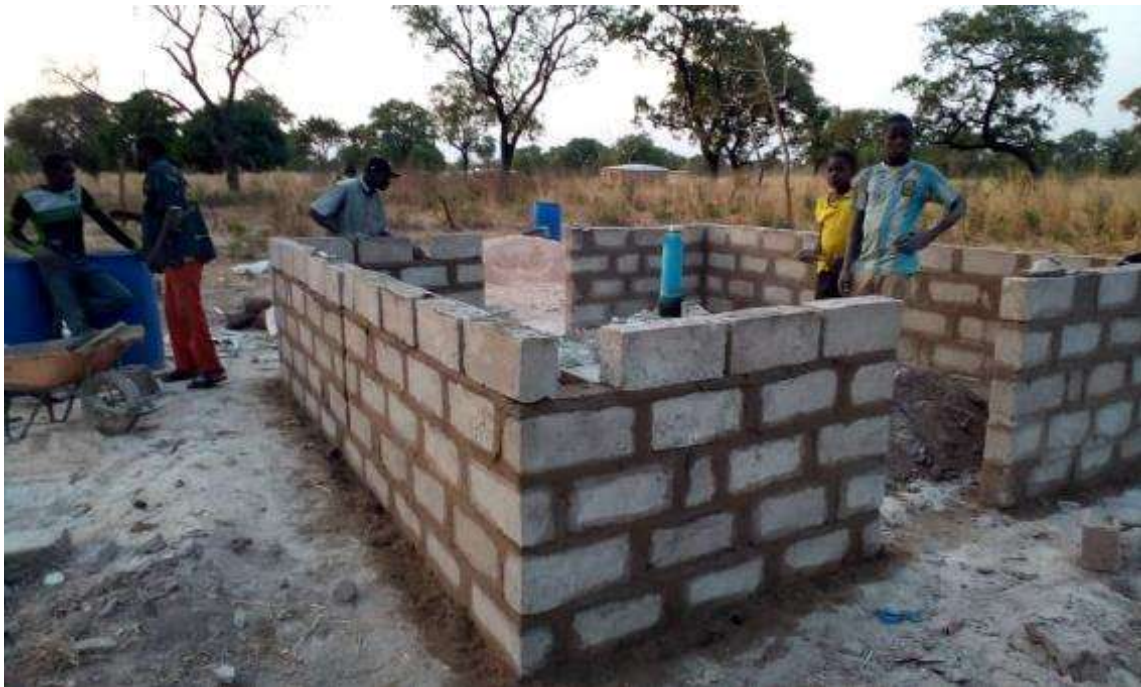
Illustration 3 : TOBINKORA, 08 Janvier 2021

Construction Génie Civil de la margelle de 5 m x 5 m en briques creuses de 15 cm avec fondations en briques pleines de 20 cm.

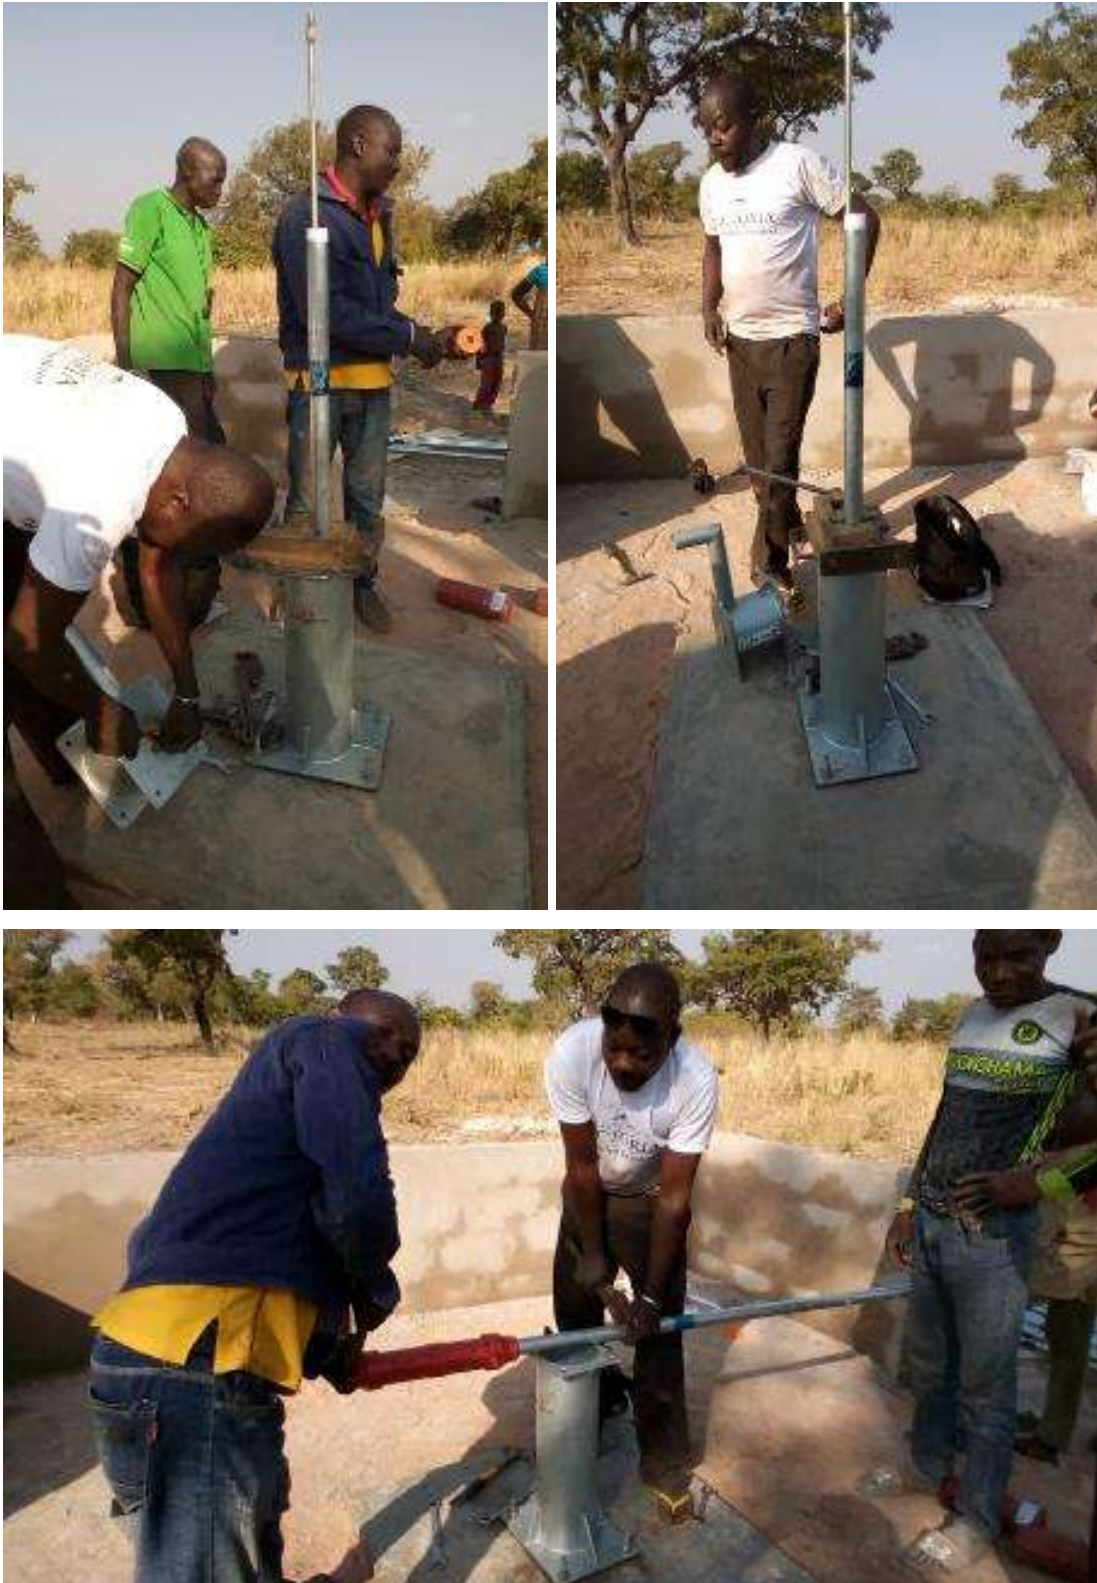
Illustration 4 : TOBINKORA, 08 Janvier 2021

Installation de la pompe à motricité humaine avec accessoires (tuyaux en acier platine tiges d'ancrage) sur socle en béton.

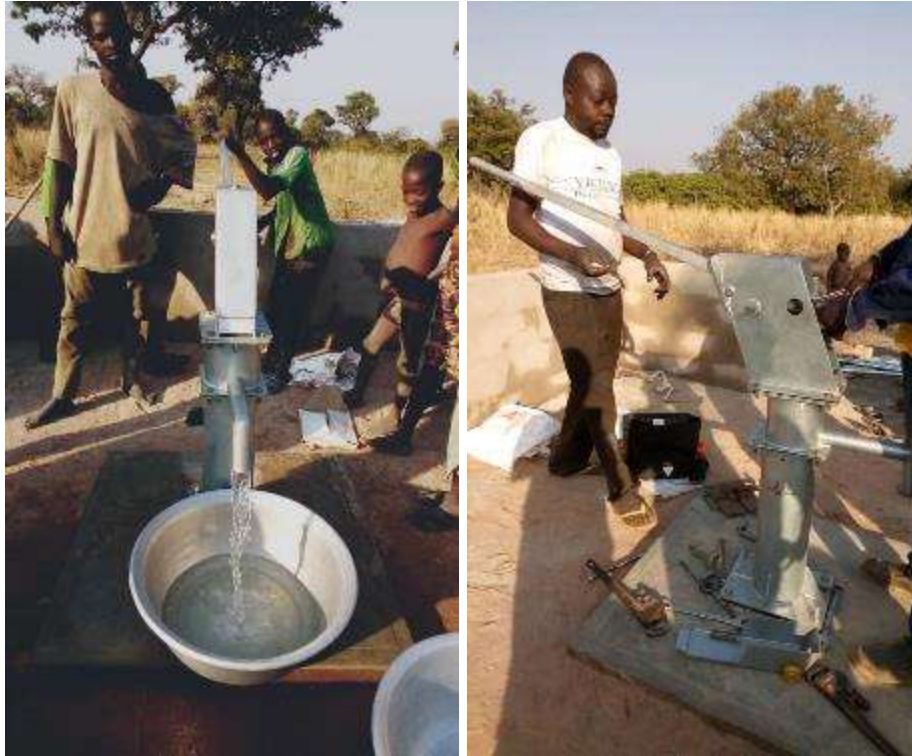
Illustration 5 : TOBINKORA, 08 Janvier 2021

Pompage de l'eau claire après installation de la Pompe et finalisation du Génie Civil.
